SERIA: OBIEKTY REFERENCYJNE

Secesyjny Budynek Banku

Rzeszów 1999

Iniekcyjne uszczelnienia starych, ceglanych ścian piwnicznych żywicami poliuretanowymi WEBAC

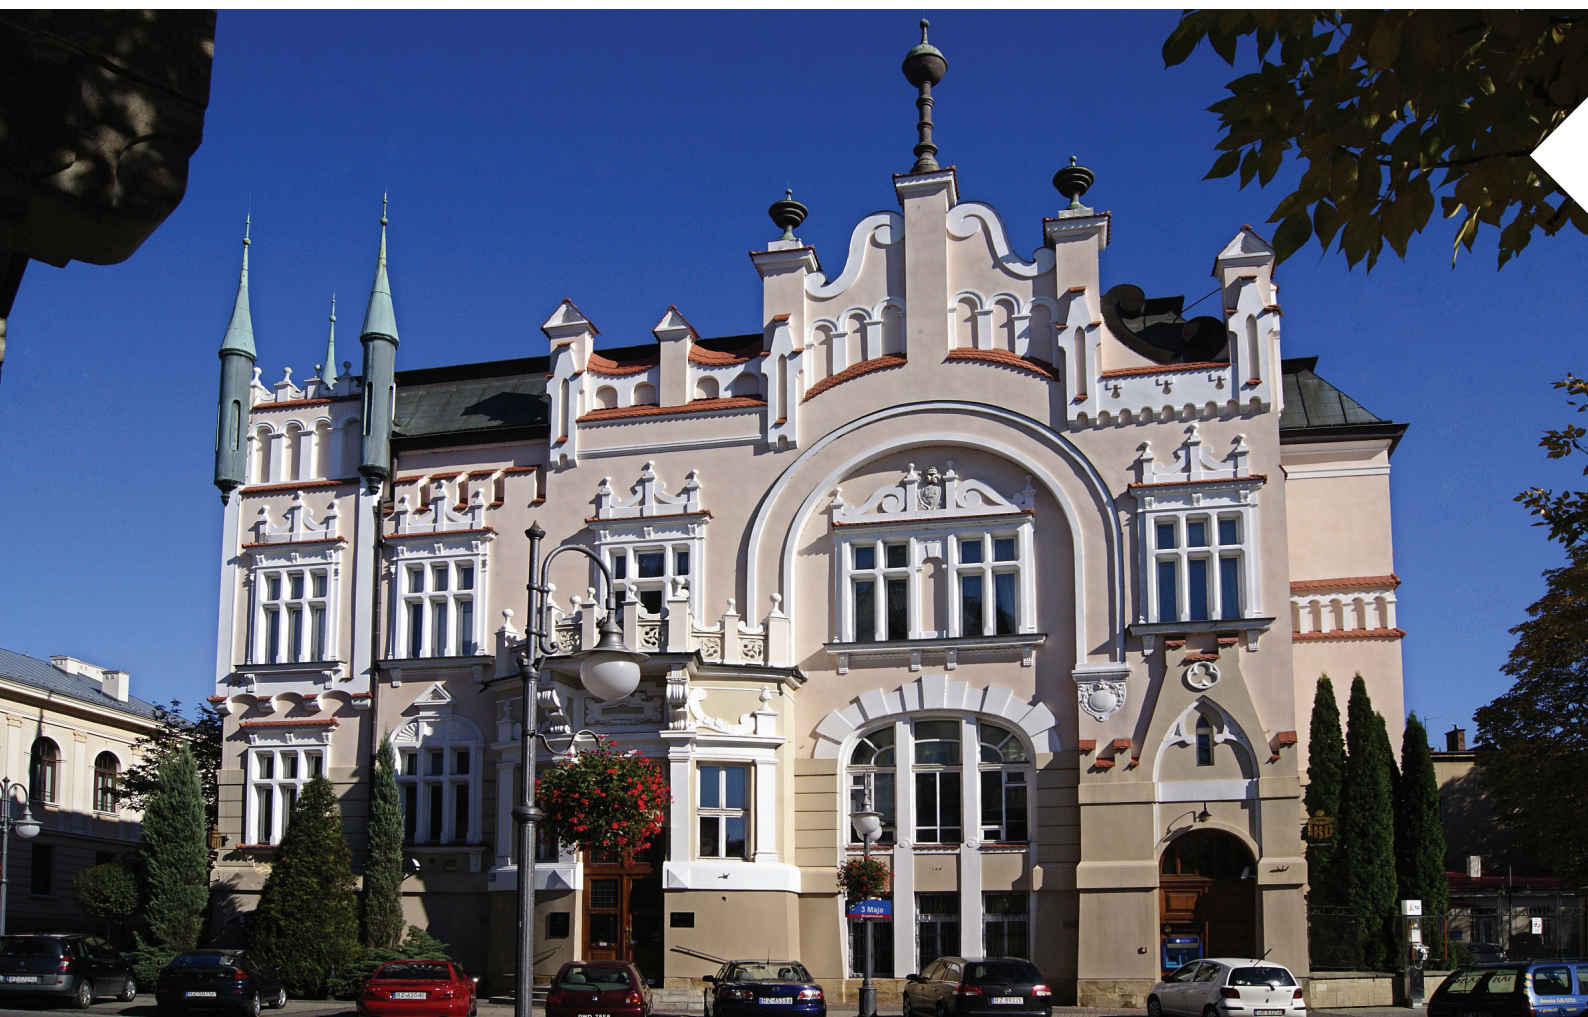
1 Gmach Banku PKO BP w Rzeszowie powstał w 1906 roku. Jego twórcami byli Stiefelmann i Heiss. Budynek o oryginalnej architekturze jest wyrazistym i cennym elementem miasta i jest aktualnie siedzibą Banku PKO BP. Budynek stoi na głównej dawnej ulicy Paniaga, aktualnie na ulicy 3 Maja w Rzeszowie.

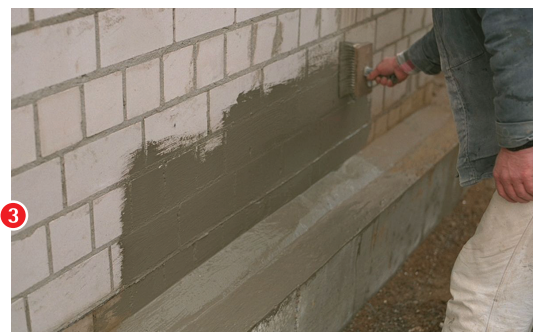
Piwnice i ściany budynku banku w Rzeszowie były mokre. Ceglane ściany piwnicy o grubości 50 cm były zawilgocone w 60 %. Budynek był tak silnie przesiaknięty wilgocią, że zagrażała ona znajdującym się w pomieszczeniu dokumentom. Wykonawca remontu, firma Bud-Mark z Łańcuta, wykonał przeponę poziomą przed podciąganiem kapilarnym wykorzystując iniekcyjne żywice poliuretanowe WEBAC. W pierwszej fazie „przymknięte” zostały większe rysy i pustki za pomocą spienialnej poliuretanowej żywicy iniekcyjnej WEBAC 151. Następnie, do pełnego wysycenia wtłoczono 2- składnikową żywicę poliuretanową WEBAC 1403 2

Specjaliści cenią bardzo produkt o symbolu WEBAC 5611. Materiał ten, zwany popularnie cementem elastycznym - jest zmodyfikowaną dyspersją bitumiczno-akrylową wypełnioną cementem portlandzkim. Nanoszony jest cienką powłoką i jest w stanie, przy grubości warstwy 1mm, wytrzymać napór wody o ciśnieniu do 7 bar: posiada rozciągliwość do 160%. 3

Właśnie ten, nowoczesny produkt wykonawca zaproponował jako przeciwwilgociowe zabezpieczenie zewnętrznych ścian budynku. Po oczyszczeniu i otynkowaniu ścian zewnętrznych budynek został zabezpieczony dwoma warstwami WEBAC 5611 naniesionymi bezpośrednio na tynk. Dyfuzyjne powłoki malarskie nadały oczekiwaną kolorystykę obiektowi. Prace wykonywano w roku 1999.

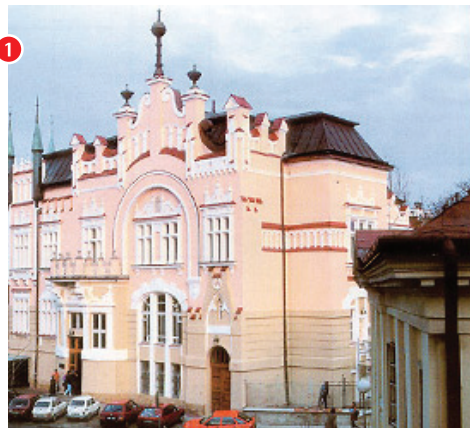
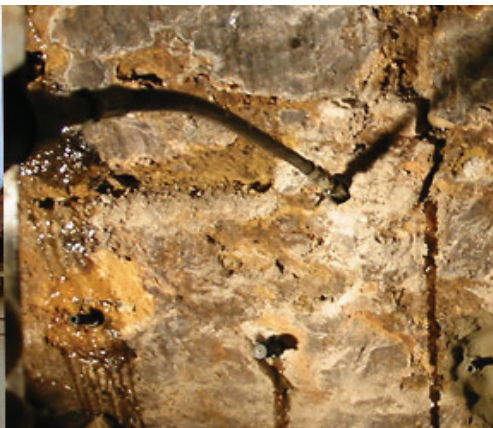
Dzięki wykonanej iniekcji wyeliminowano kapilarny transport wilgoci w murze. Po trzymiesięcznej fazie suszenia pomieszczenia, dokumenty banku mogły być znów przechowywane w suchej piwnicy
