SERIA: OBIEKTY REFERENCYJNE

Średniowieczny Refektarz

Kartuzy 2009 - 2011

**Uszczelnienie strukturalne murów fundamentowych
z wykorzystaniem żeli akrylowych WEBAC**

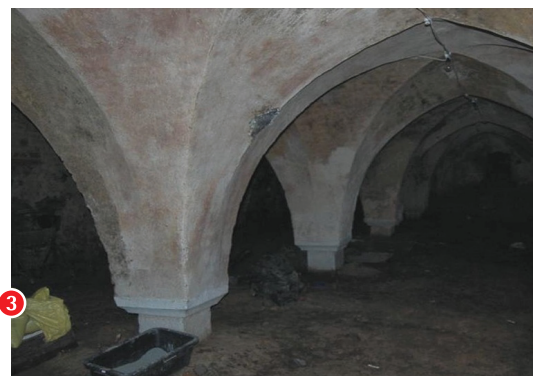
Głębokie odwierty umożliwiły wprowadzenie medium iniekcyjnego we fragmenty muru na styku z gruntem. Żel tłoczono pompa dwukomponentowa.

Przy pracach tych stosowano standardowe iniektory WEBAC o średnicach 10 mm i 13 mm. Miejscowo, przy pracach naprawczych posadzki zastosowano dyfuzyjną, niepalną,

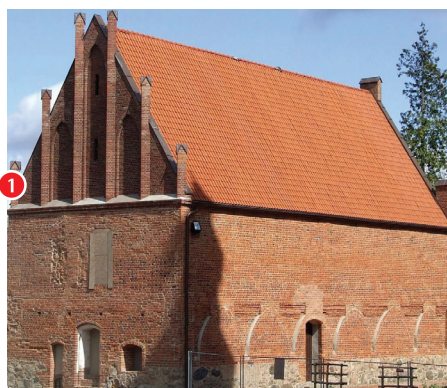
Ściany refektarza wykonane z kamienia naturalnego i cegły mają grubość ok 1 m.

3 W lipcu 2009r. przystąpiono do restauracji Refektarza, która obejmowała m.in. izolacje zewnętrznych i wewnętrznych murów fundamentowych, izolacje poziomą murów oraz izolacje wodochronną pod posadzką. Prace zakończono w listopadzie 2011r.
